Most přes Chomutovku Riegerova

HLAVNÍ PROHLÍDKA

Objekt: Most ev.č. M-14 (Most přes Chomutovku Riegerova)

Datum provedení prohlídky: 13.2.2018

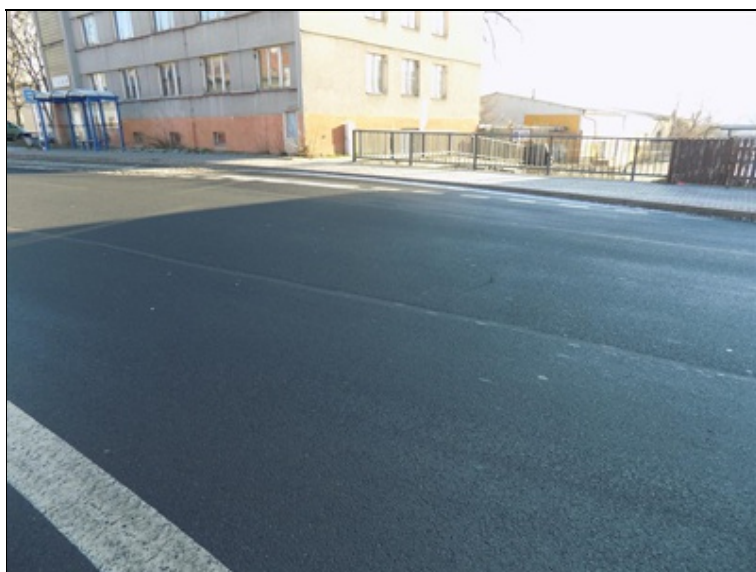
pohled na vozovku nad OP1 (zleva)

Krátká příčná trhlina nad opěrou OP1 přibližně uprostřed mostu, nad OP2 rozvětvená příčná trhlina na celou šířku vozovky.

Podél podélné pracovní spáry ve vozovce trhlina a další kratší podélné trhliny nahodile.

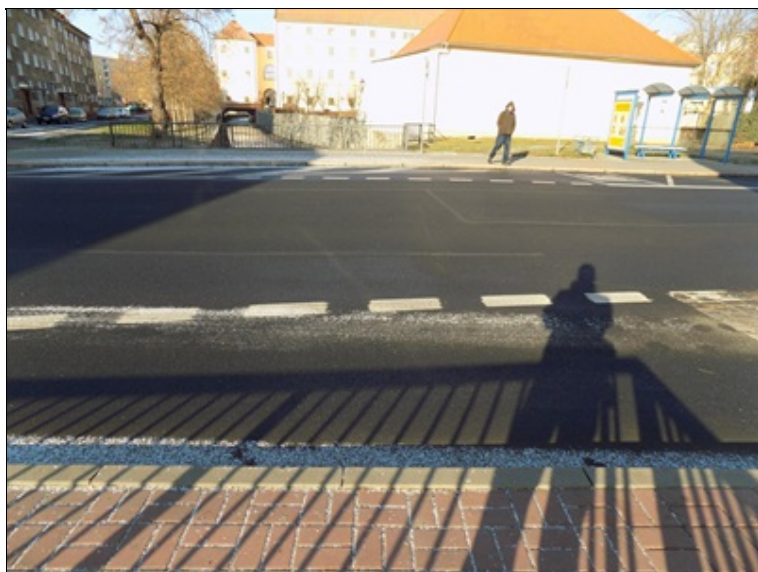
pohled na vozovku nad OP2 (zprava)

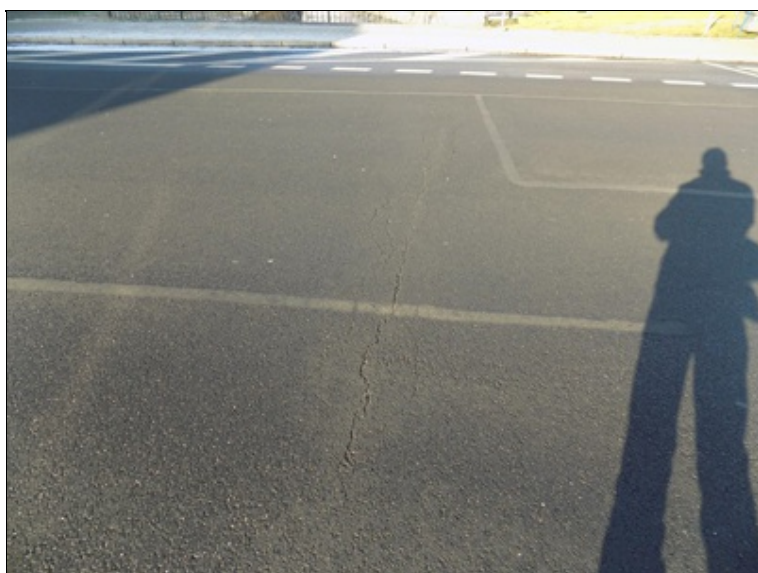
trhlina ve vozovce nad OP2

Krátká příčná trhlina nad opěrou OP1 přibližně uprostřed mostu, nad OP2 rozvětvená příčná trhlina na celou šířku vozovky.

Podél podélné pracovní spáry ve vozovce trhlina a další kratší podélné trhliny nahodile.

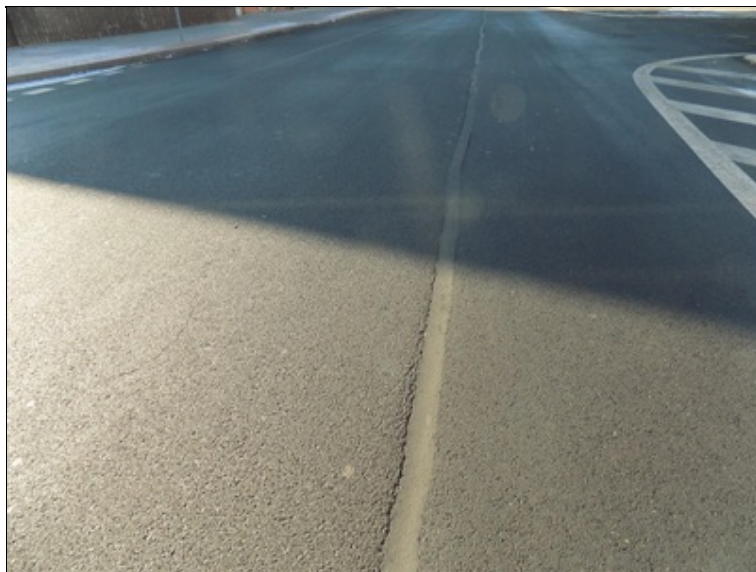
podélná trhlina na vozovce (proti směru staničení)

Krátká příčná trhlina nad opěrou OP1 přibližně uprostřed mostu, nad OP2 rozvětvená příčná trhlina na celou šířku vozovky.

Podél podélné pracovní spáry ve vozovce trhlina a další kratší podélné trhliny nahodile.

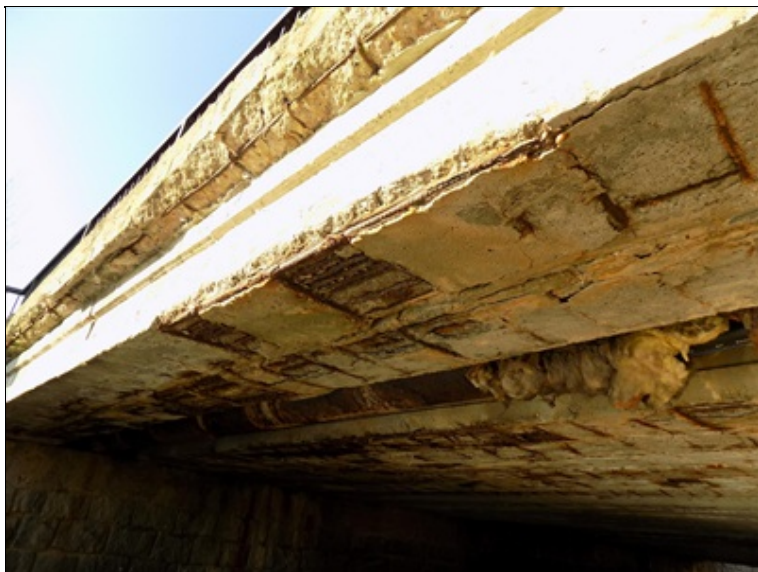
pravý krajní nosník

Nosníky NP1~NP2 oddělená a na většině plochy odpadá krycí vrstva betonu, masivní koroze hlavní nosné výztuže (odhad korozního oslabení nad 50%), třmínky na mnoha místech překorodované úplně.

| [1] | 2.1 | Nosná konstrukce | Most okamžitě uzavřít pro veškerou dopravu. Omezený provoz je na mostě možno připustit jen na základě podrobného vyhodnocení stavu konstrukce, případně diagnostického průzkumu a přepočtu zatížitelnosti. |
| [2] | 2.1 | Nosná konstrukce | Okamžitě začít s přípravou rekonstrukce mostu. Předpokládá se, že bude nezbytná výměna celé nosné konstrukce. Částečné ponechání stávající konstrukce by bylo možné jen na základě podrobné diagnostiky. |

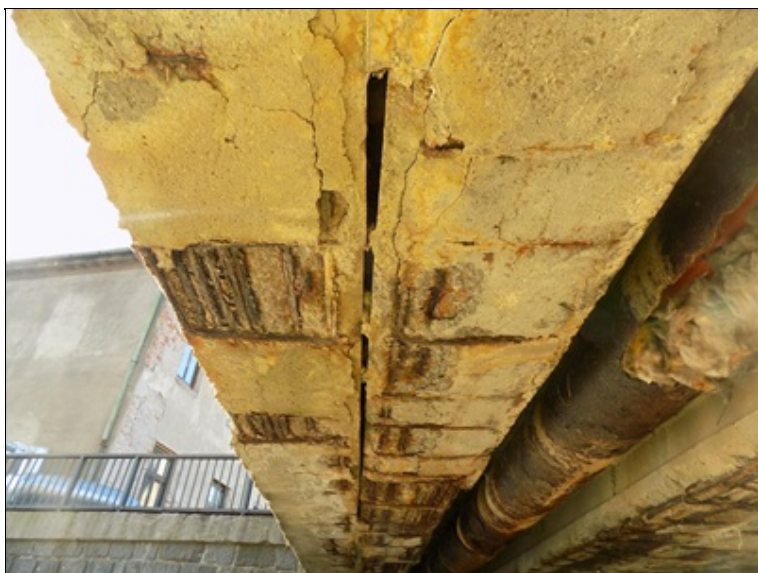
pravé krajní nosníky

Nosníky NP1~NP2 oddělená a na většině plochy odpadá krycí vrstva betonu, masivní koroze hlavní nosné výztuže (odhad korozního oslabení nad 50%), třmínky na mnoha místech překorodované úplně.

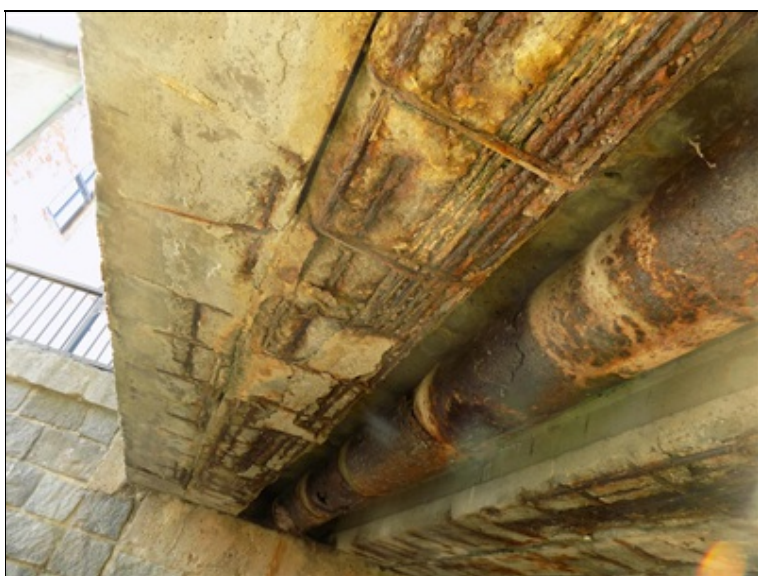
pravé krajní nosníky

Nosníky NP1~NP2 oddělená a na většině plochy odpadá krycí vrstva betonu, masivní koroze hlavní nosné výztuže (odhad korozního oslabení nad 50%), třmínky na mnoha místech překorodované úplně.

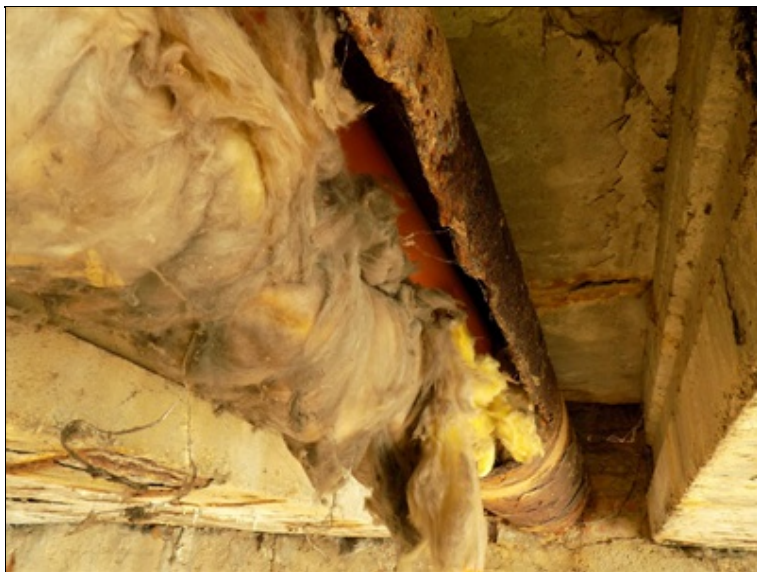
trubka mezi nosníky vpravo - zaústění do OP2

Chránička v nosné konstrukci vpravo je před OP2 na délce cca 2m úplně zkorodovaná - chybějící spodní polovina profilu trubky, vypadává z ní izolace a jsou odhaleny převáděné trubky.

| [4] | 4.7 | Cizí zařízení na mostě | Opravit chráničku vpravo. Opravu izolace atd. musí zajistit správce vedení. |

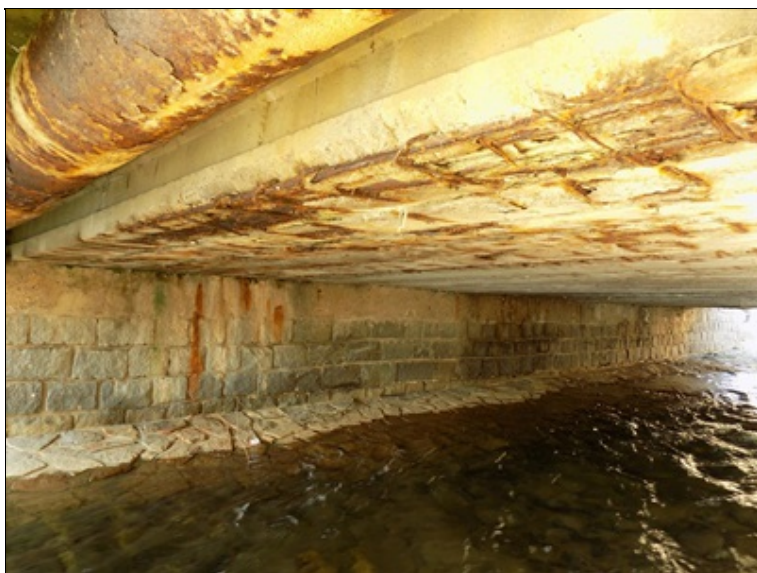
opěra OP1 zprava

Zatékání na oba úložné prahy za konci nosníků a spárami mezi nosníky. Vápenné výluhy, lokálně napadeno řasami.

Lokálně korozivní výluhy v místě průsaků betonem úložného prahu.

Nosníky NP3~NP8 a NP10 oddělená a na většině plochy odpadlá krycí vrstva betonu, masivní koroze hlavní nosné výztuže (místa již chybějící pruty), třmínky na mnoha místech překorodované úplně, místa z výroby štěrková hnízda. Nejhorší stav na krajním NP3.

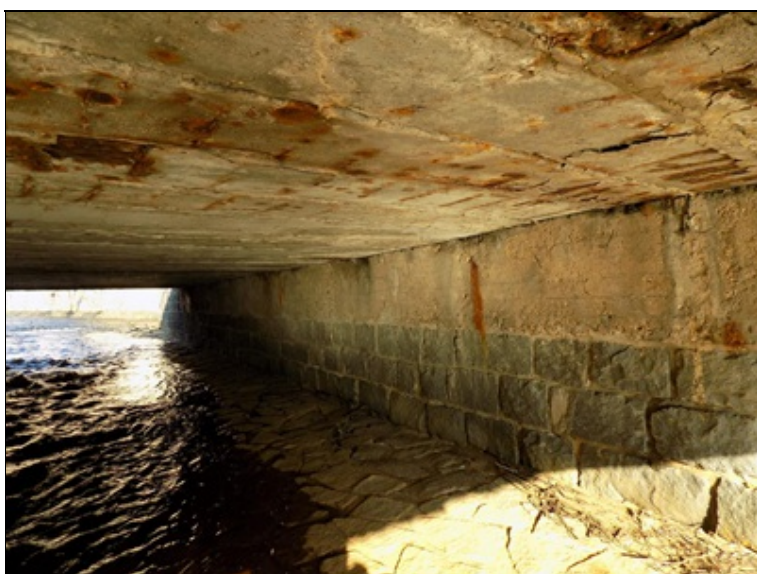
opěra OP1 zprava

Nosníky NP3~NP8 a NP10 oddělená a na většině plochy odpadlá krycí vrstva betonu, masivní koroze hlavní nosné výztuže (místa již chybějící pruty), třmínky na mnoha místech překorodované úplně, místa z výroby štěrková hnízda. Nejhorší stav na krajním NP3.

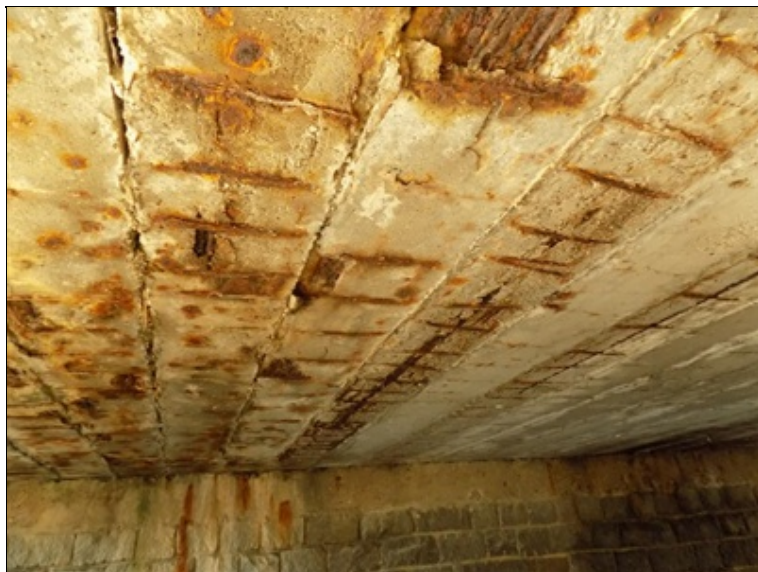
pravé krajní nosníky NP3–NP8

Nosníky NP3–NP8 a NP10 oddělená a na většině plochy odpadlá krycí vrstva betonu, masivní koroze hlavní nosné výztuže (místa již chybějící pruty), třmínky na mnoha místech překorodované úplně, místa z výroby štěrková hnízda. Nejhorší stav na krajním NP3.

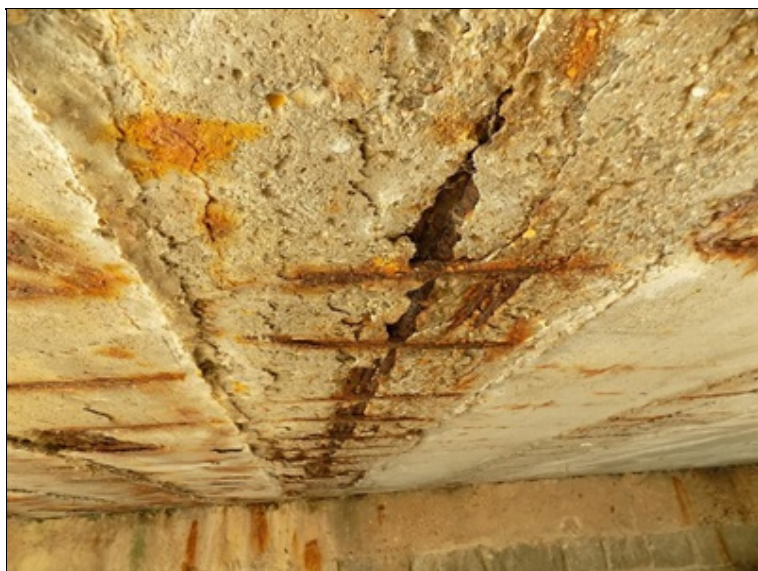
nosník NP10 (pohled k OP1)

Nosníky NP3–NP8 a NP10 oddělená a na většině plochy odpadlá krycí vrstva betonu, masivní koroze hlavní nosné výztuže (místa již chybějící pruty), třmínky na mnoha místech překorodované úplně, místa z výroby štěrková hnízda. Nejhorší stav na krajním NP3.

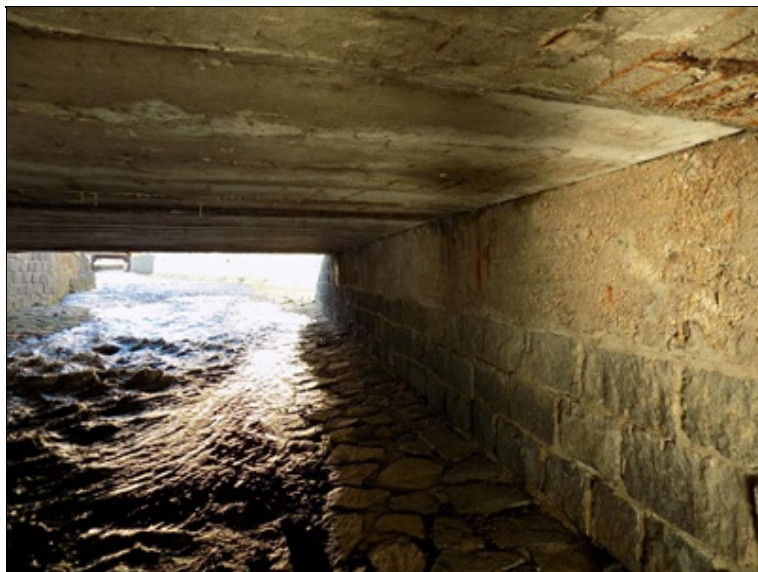
pohled na nosníky od OP2 směrem doleva
(vpravo uložení NP13)

Masivní zatékání na NP13 u opěry OP2. Hloubková degradace betonu, odhalená třmínková výztuž a podélná výztuž v ose nosníku. Třmínky hloubkově korodují, některé již přerušené. Podélná výztuž koroduje s oslabením do 5%.

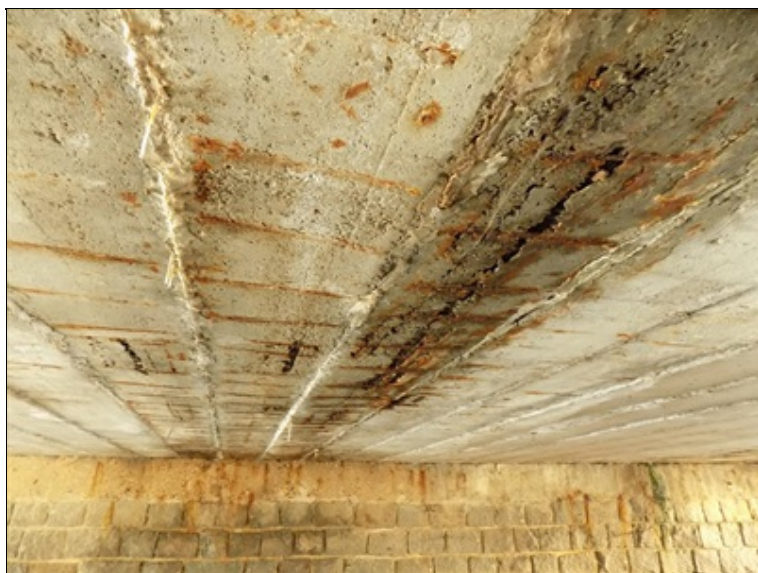
nosníky NP17~NP19 od opěry OP2

Zatékání na oba úložné prahy za konci nosníků a spárami mezi nosníky. Vápenné výluhy, lokálně napadeno řasami.

Nosníky NP17~NP19 a zčásti i NP20 jsou postiženy masivním zatékáním, hloubková degradace betonu na podhledu, místy z výroby štěrková hnízda, místy obnažená korodující hlavní výztuž s oslabením zřejmě do 5% průřezu. Třmínky na mnoha místech masivně korodované, místy již přerušené.

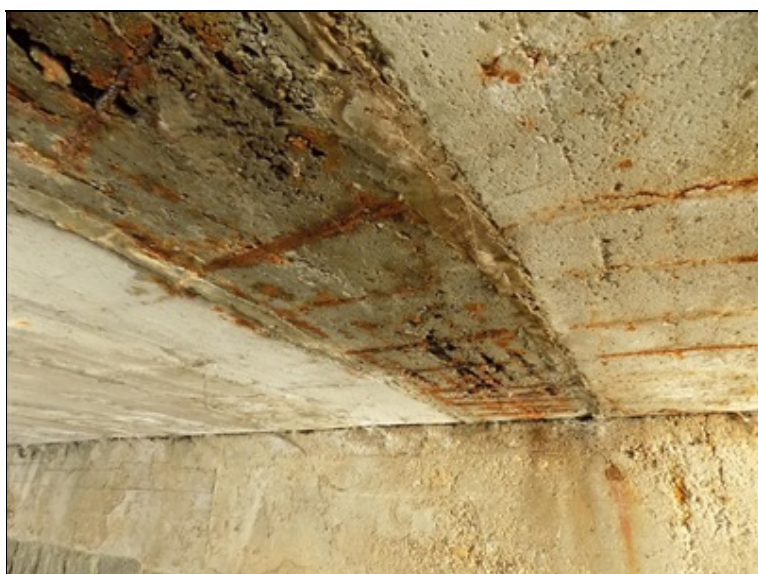
nosník NP19 v uložení na OP2

Nosníky NP17~NP19 a zčásti i NP20 jsou postiženy masivním zatékáním, hloubková degradace betonu na podhledu, místy z výroby štěrková hnízda, místy obnažená korodující hlavní výztuž s oslabením zřejmě do 5% průřezu. Třmínky na mnoha místech masivně korodované, místy již přerušené.

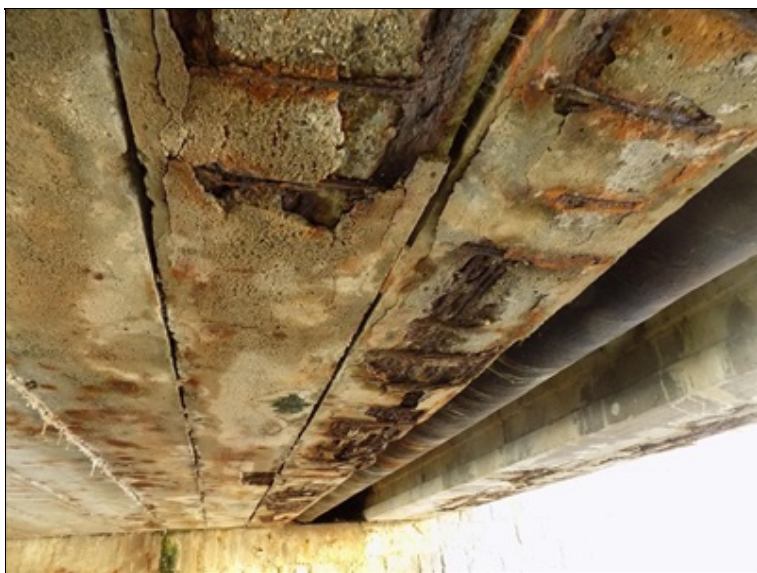
levé krajní nosníky (NP29~NP32) od opěry OP2

Nosníky NP28~NP32 postiženy masivním zatékáním. Degradace betonu, na mnoha místech se odděluje krycí vrstva nebo je již oddělena úplně. Korozí třmínků i hlavní nosné výztuže. Třmínky na mnoha místech přerušeny, podélná výztuž s oslabením nad 50%. Nejhorší situace u krajních nosníků (NP31~NP32), dále od kraje se situace zlepšuje.

U těch částí nosníků, kde ještě nedošlo k odpadnutí krycí vrstvy betonu, je ovšem zjevné, že korozí výztuže bude obdobného rozsahu.

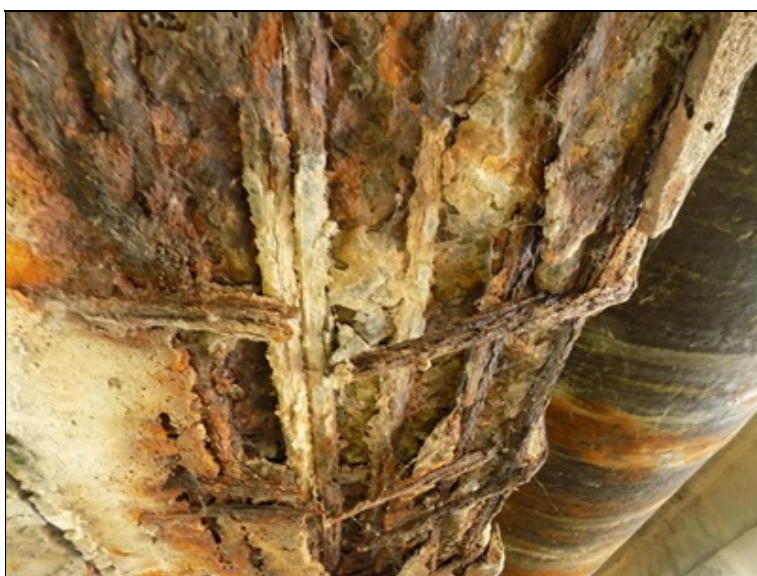
levý krajní nosník před trubkou (NP32) směrem k OP1

Nosníky NP28~NP32 postiženy masivním zatékáním. Degradace betonu, na mnoha místech se odděluje krycí vrstva nebo je již oddělena úplně. Korozí třmínků i hlavní nosné výztuže. Třmínky na mnoha místech přerušeny, podélná výztuž s oslabením nad 50%. Nejhorší situace u krajních nosníků (NP31~NP32), dále od kraje se situace zlepšuje.

U těch částí nosníků, kde ještě nedošlo k odpadnutí krycí vrstvy betonu, je ovšem zjevné, že korozí výztuže bude obdobného rozsahu.

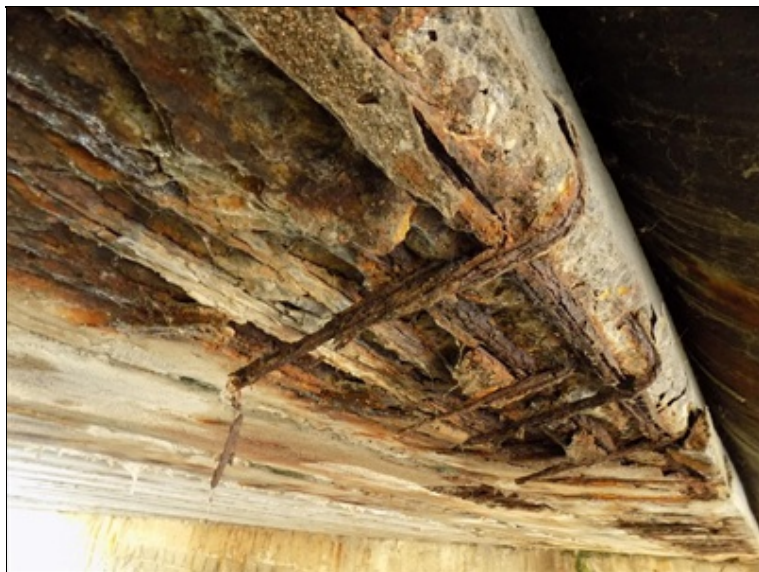
levý krajní nosník před trubkou (NP32) směrem k OP1

Nosníky NP28~NP32 postiženy masivním zatékáním. Degradace betonu, na mnoha místech se odděluje krycí vrstva nebo je již oddělena úplně. Korozí tržniců i hlavní nosné výztuže. Tržnice na mnoha místech přerušeny, podélná výztuž s oslabením nad 50%. Nejhorší situace u krajních nosníků (NP31~NP32), dále od kraje se situace zlepšuje. U těch částí nosníků, kde ještě nedošlo k odpadnutí krycí vrstvy betonu, je ovšem zjevné, že korozí výztuže bude obdobného rozsahu.

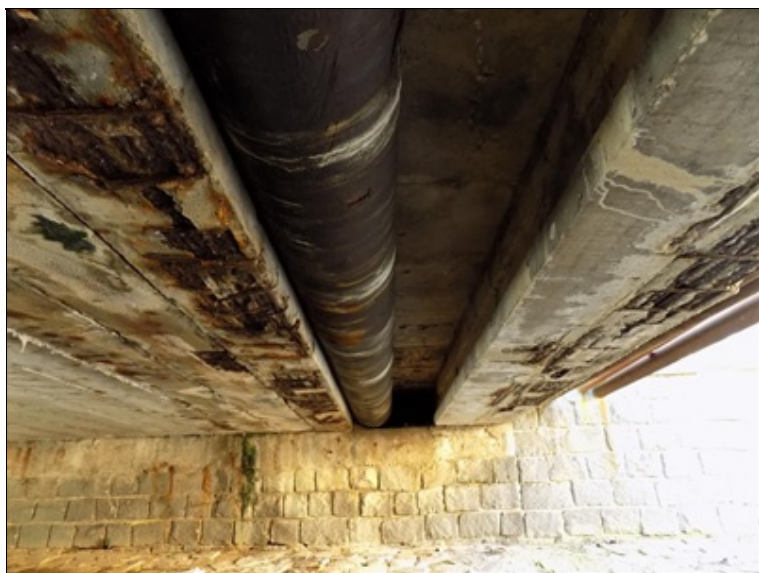
levé krajní nosníky (NP29~NP32 a NP33~34) od opěry OP2

Zatékání na oba úložné prahy za konci nosníků a spárami mezi nosníky. Vápenné výluhy, lokálně napadeno řasami.

Nosníky NP28~NP32 postiženy masivním zatékáním. Degradace betonu, na mnoha místech se odděluje krycí vrstva nebo je již oddělena úplně. Korozí tržniců i hlavní nosné výztuže. Tržnice na mnoha místech přerušeny, podélná výztuž s oslabením nad 50%. Nejhorší situace u krajních nosníků (NP31~NP32), dále od kraje se situace zlepšuje. U těch částí nosníků, kde ještě nedošlo k odpadnutí krycí vrstvy betonu, je ovšem zjevné, že

korozí výztuže bude obdobného rozsahu.

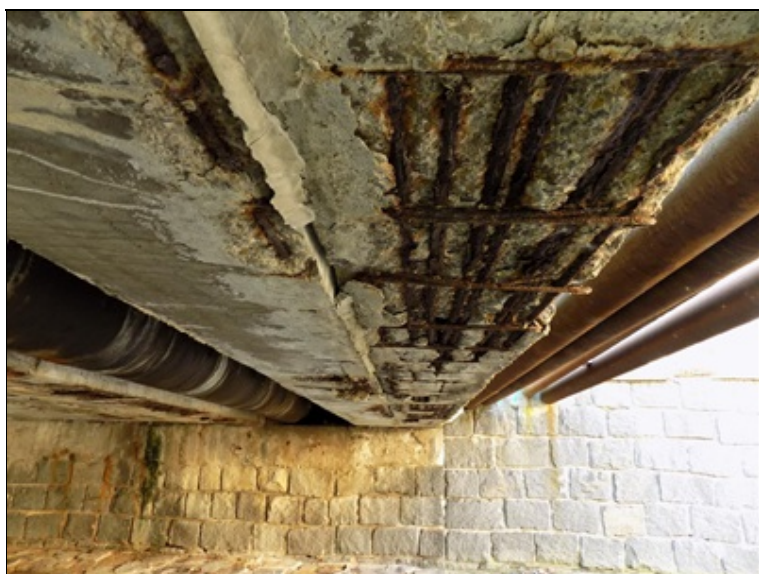
levé krajní nosníky (NP33~NP34) směrem k OP1

Nosníky NP33~NP34 - oddělená a na většině plochy odpadá krycí vrstva betonu, masivní korozí hlavní nosné výztuže (odhad korozního oslabení nad 50%), tržnice na mnoha místech překorodované úplně.

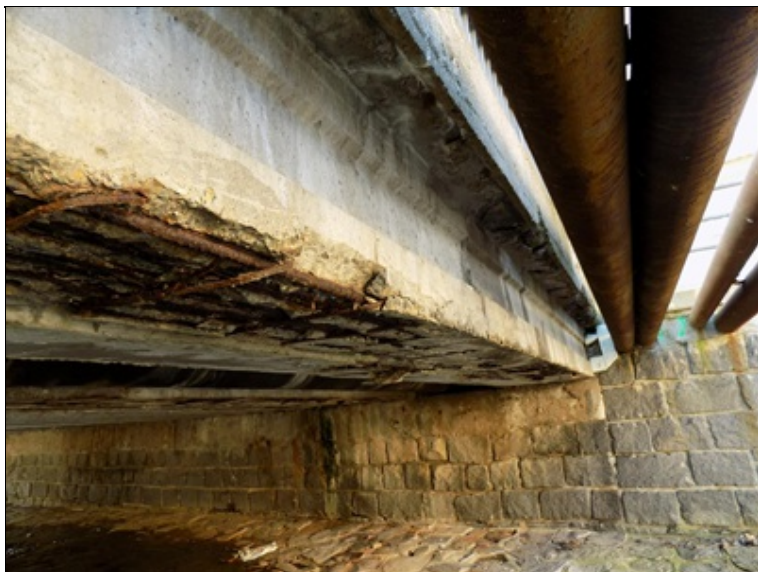
pohled na most zleva

Nosníky NP33~NP34 - oddělená a na většině plochy odpadlá krycí vrstva betonu, masivní koroze hlavní nosné výztuže (odhad korozního oslabení nad 50%), třmínky na mnoha místech překorodované úplně.

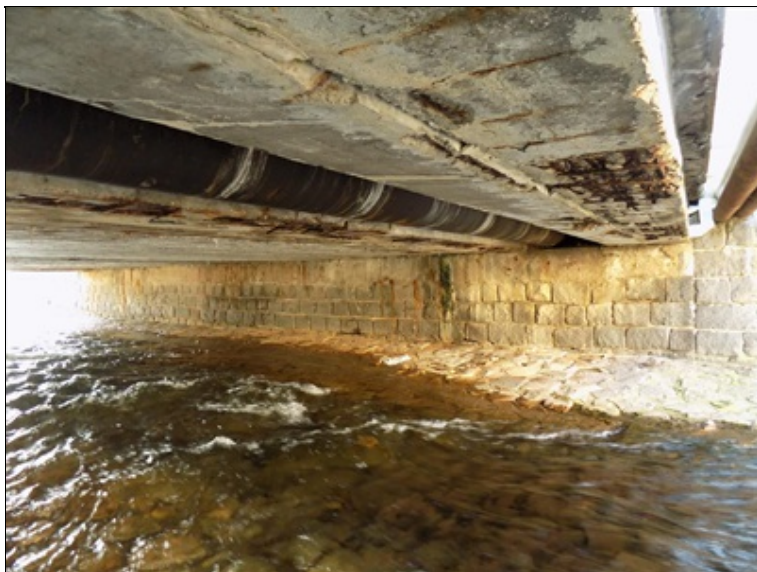
opěra OP1

Lokálně porušené spárování zdiva v úrovni hladiny.

| [6] | 1.2 | Mostní podpěry a křídla | Obnovit spárování opěr. |

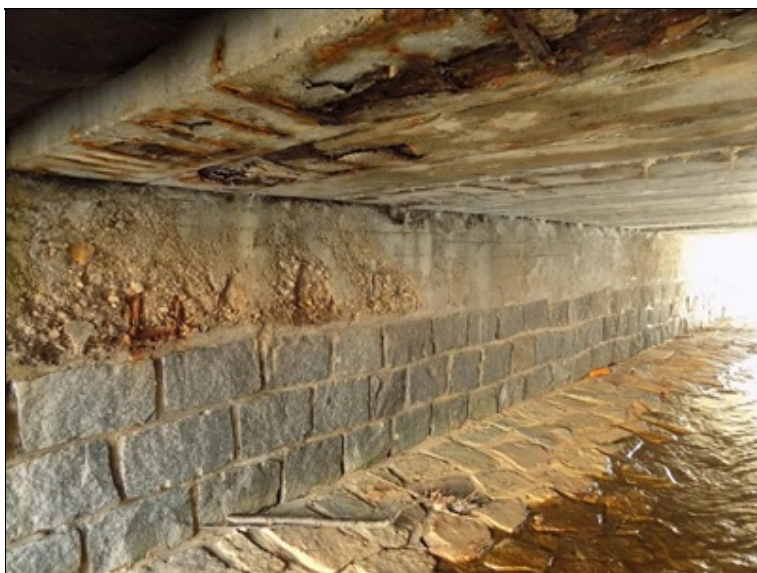
opěra OP2 zleva

Nosníky NP28~NP32 postiženy masivním zatékáním. Degradace betonu, na mnoha místech se odděluje krycí vrstva nebo je již oddělena úplně. Korozí třmínků i hlavní nosné výztuže. Třmínky na mnoha místech přerušeny, podélná výztuž s oslabením nad 50%. Nejhorší situace u krajních nosníků (NP31~NP32), dále od kraje se situace zlepšuje.

U těch částí nosníků, kde ještě nedošlo k odpadnutí krycí vrstvy betonu, je ovšem zjevné, že korozí výztuže bude obdobného rozsahu.

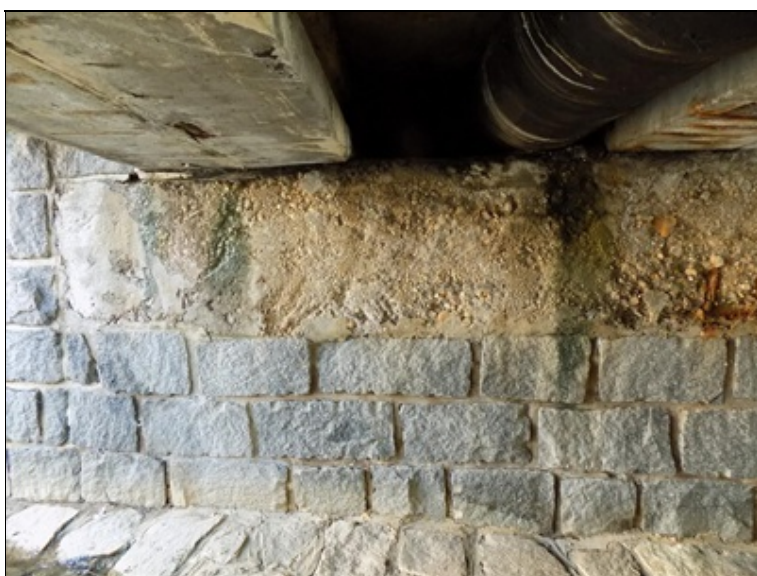
opěra OP2 vlevo

Zatékání na oba úložné prahy za konci nosníků a spárami mezi nosníky. Vápenné výluhy, lokálně napadeno řasami.
