Investor: Statutární město Chomutov	± 0,000 =
---	-----------

stavba: Územní studie ÚS 3 Alešova - západ, Chomutov	formát: A4 x 3
objekt: A. Doplňující průzkumy a rozbory	číslo zakázky: 20224
profese: b. Grafická část	stupeň dokumentace: územní studie
obsah: Problémový výkres	datum 1.vydání: 03/2020
název dig.souboru:	měřítko: 1:1 000
datum revize:	číslo výkresu: výtisk číslo:
číslo revize:	A.b.3

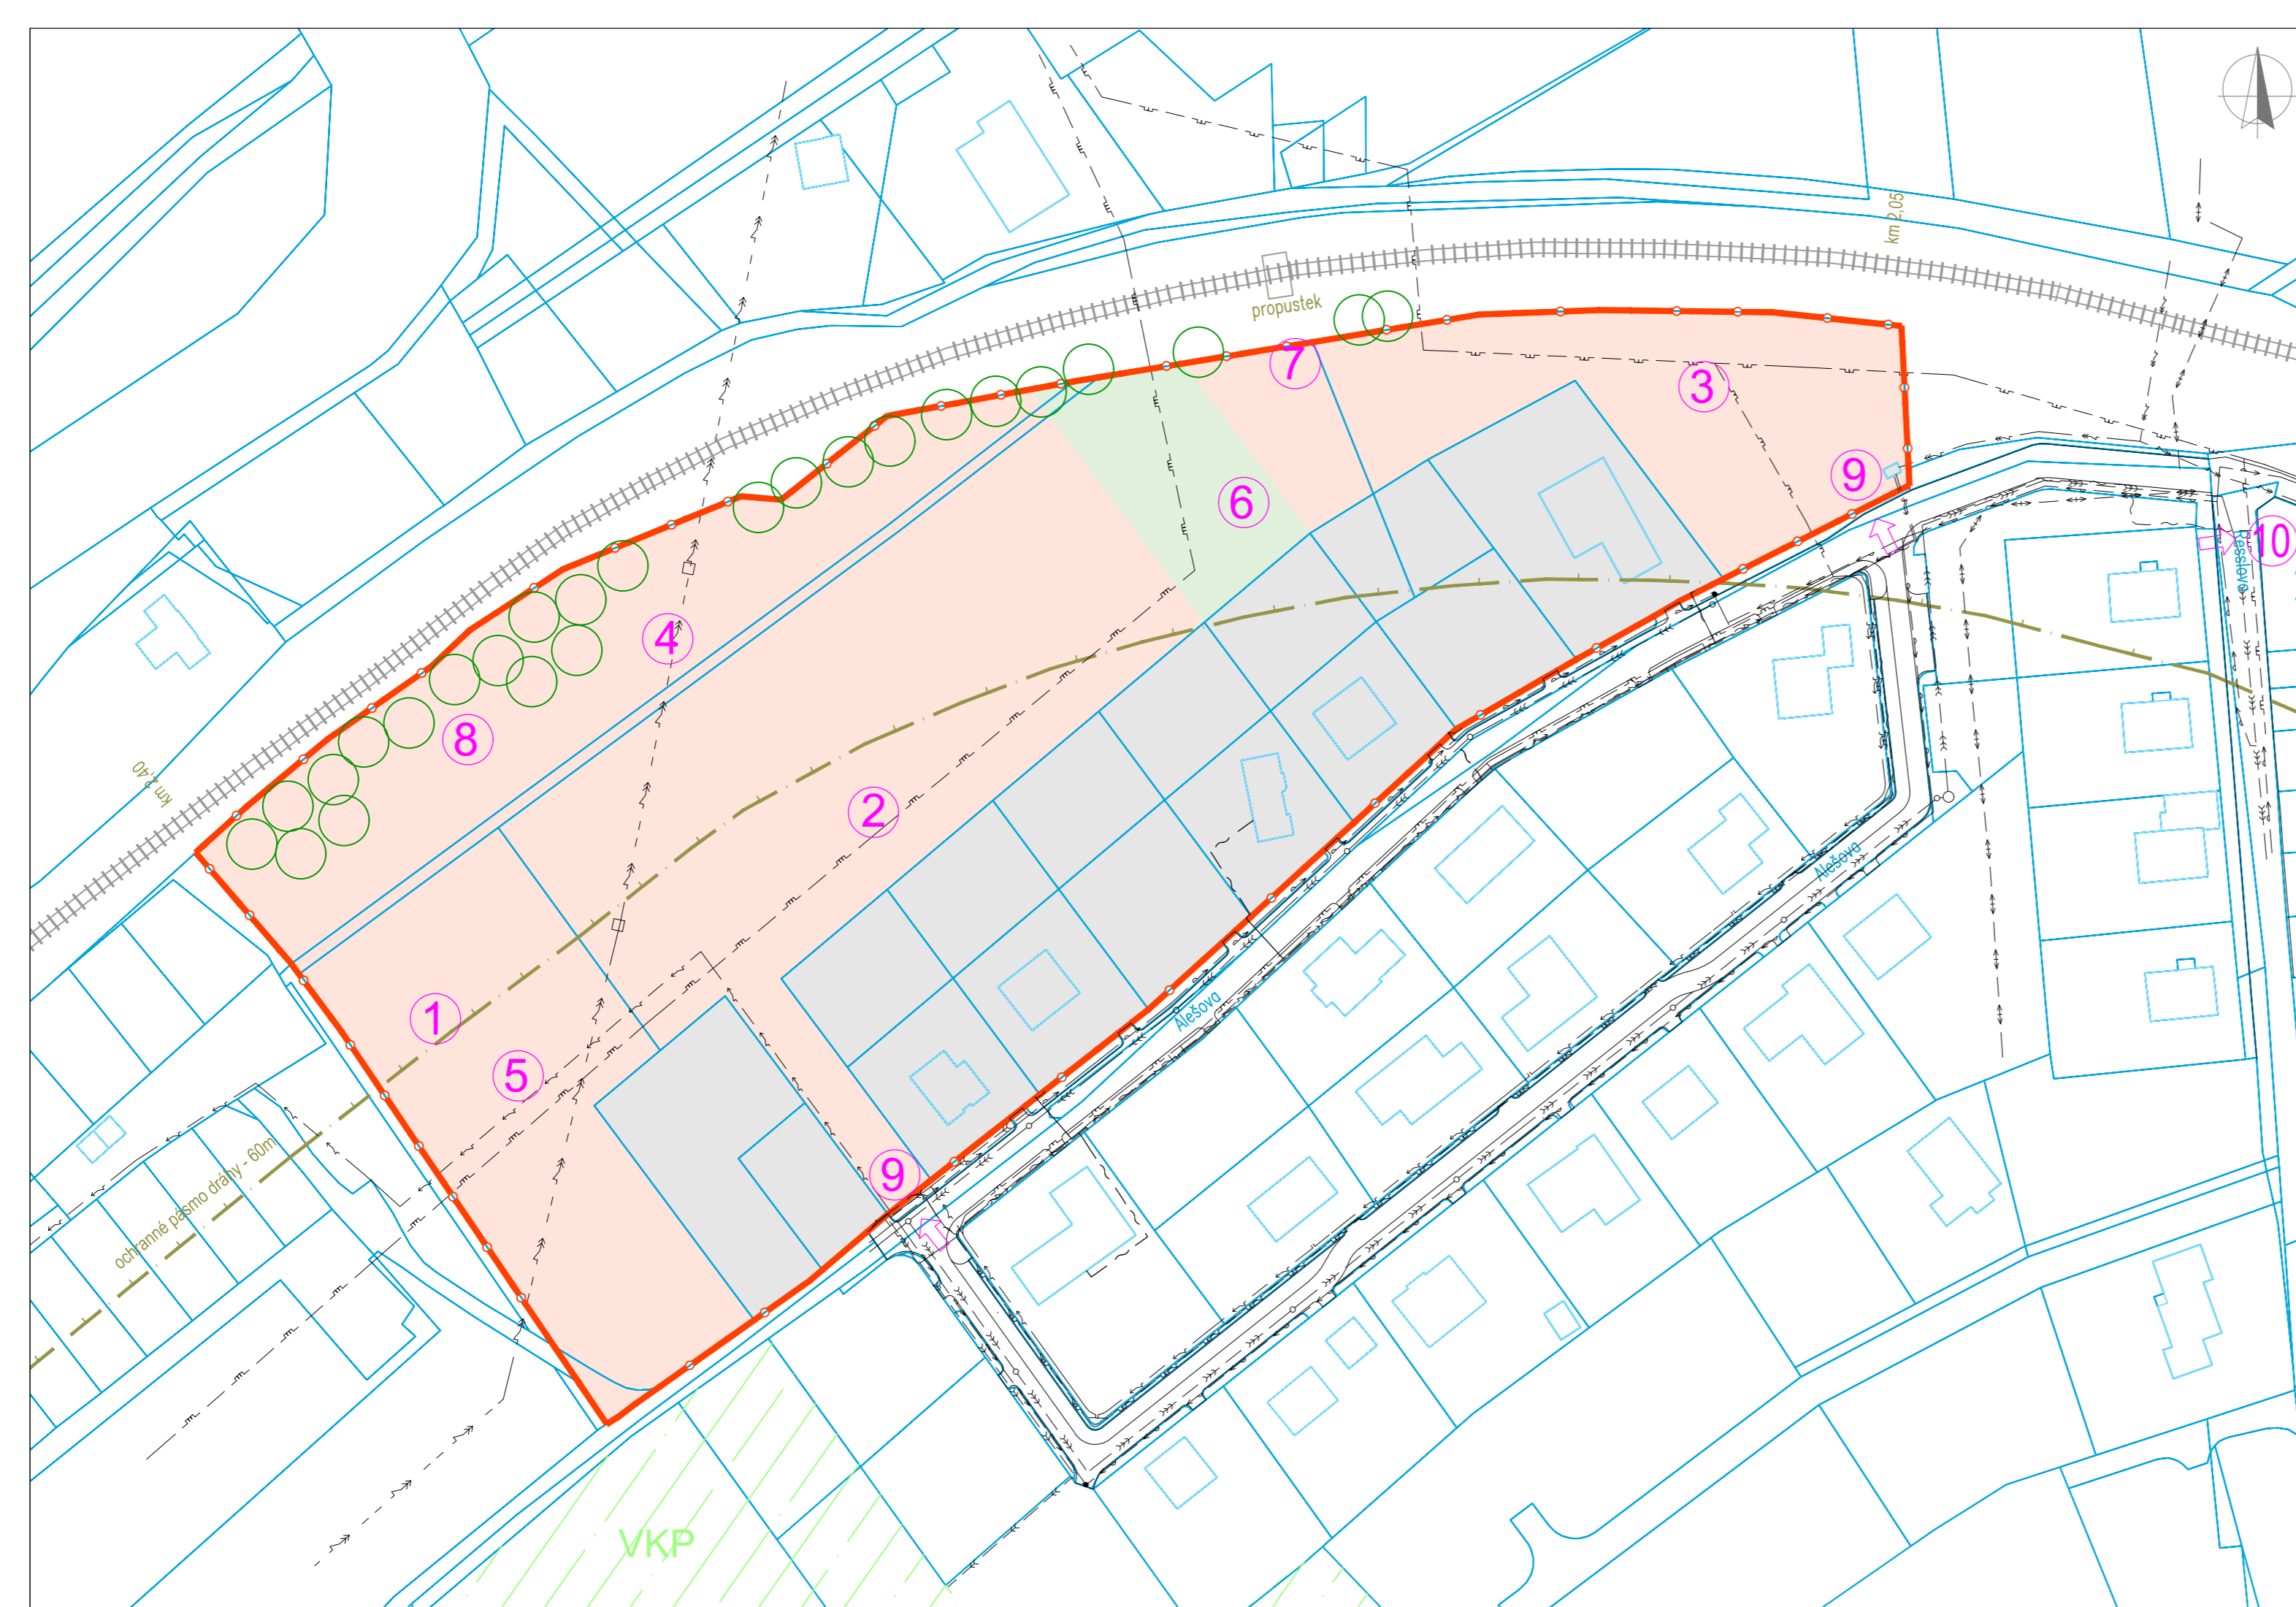
Problémy v řešeném území:

- ① - ochranné pásmo dráhy
- ② - vedení stávajících sítí a jejich ochranné pásmo
- ③ - vedení plynu STL
- ④ - nadzemní vedení VN
- ⑤ - podzemní vedení NN
- ⑥ - oplocená zahrada
- ⑦ - propustek+mokřad
- ⑧ - stávající vzrostlá zeleň

- ⑨ - možnost napojení komunikací
- ⑩ - napojení na stáv.kanalizaci
