Přehledná situace - Vodní dílo nechranice

Dokumentace DIO	Vypracoval	Ing. Tomáš Chrtek	Číslo zakázky	02/07/19/5523	Art Inside s.r.o.
Příloha č.1	Dopravně inženýrské opatření v rámci úplné uzavírky komunikace III/22512 na Vodním díle Nechanice			Palackého 4278 430 01 Chomutov

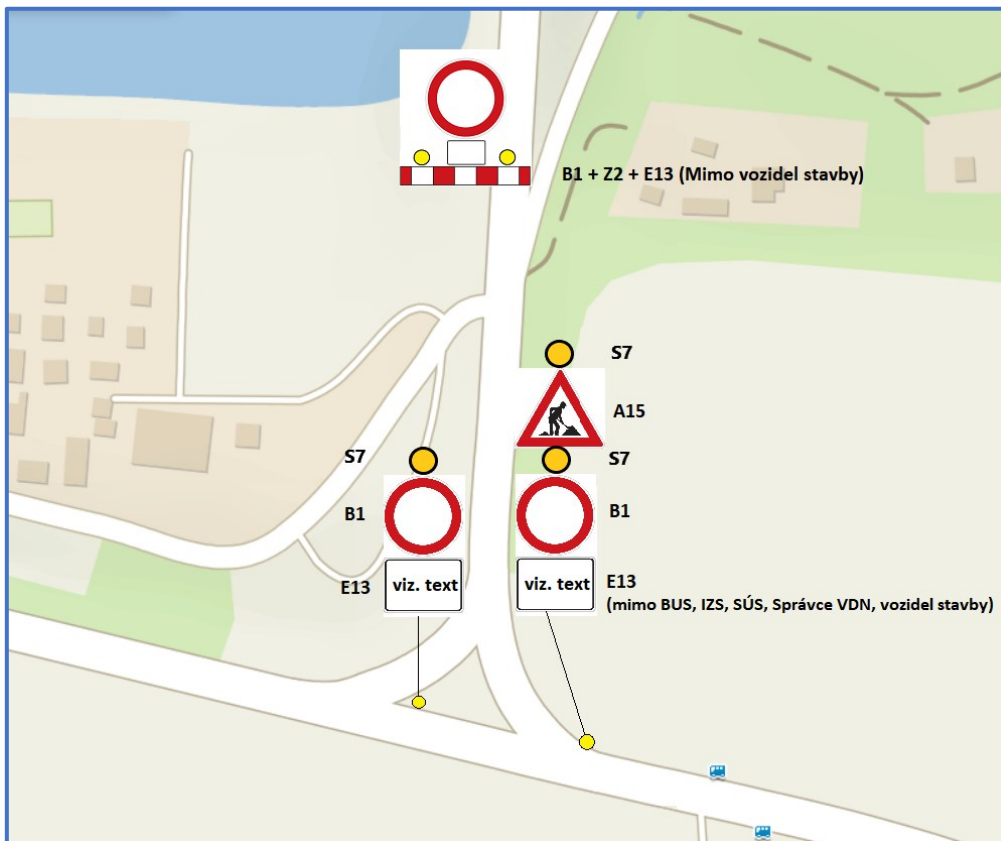
Detail umístění dopravního omezení B1 (zákaz vjezdu všech vozidel) na komunikaci III/22512

(koruna hráze VD Nechanice) od obce Vikletice

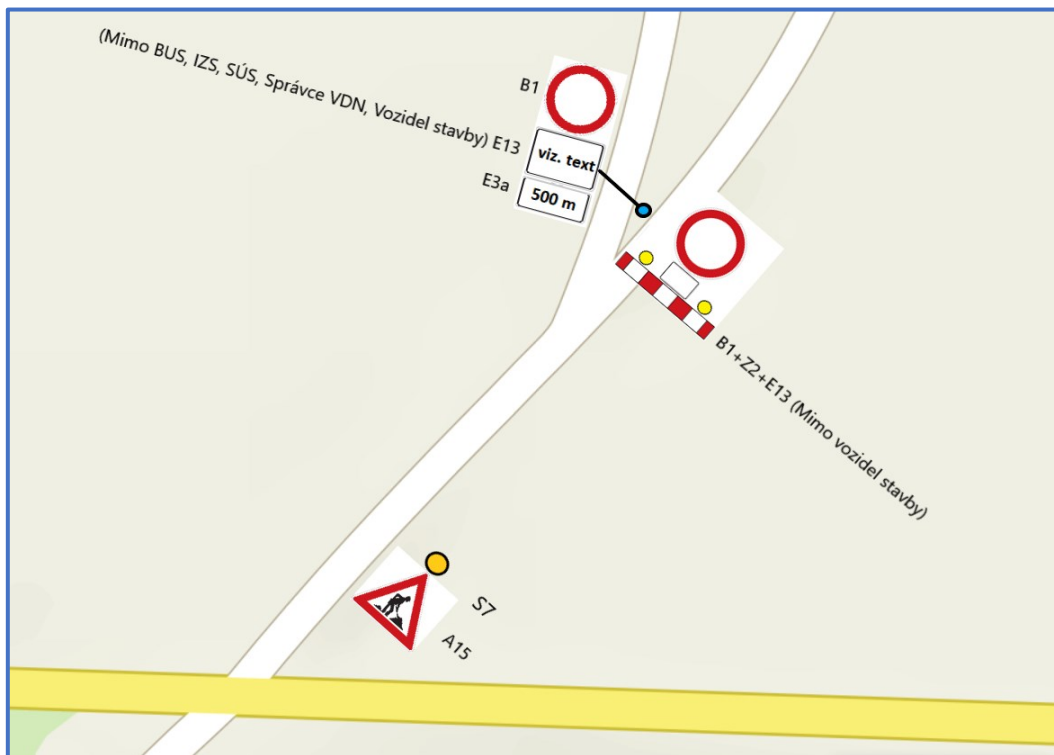
**Detail umístění dopravního omezení B1 (zákaz vjezdu všech vozidel) na komunikaci III/22512 (koruna hráze VD Nechranice) od obce Březno**

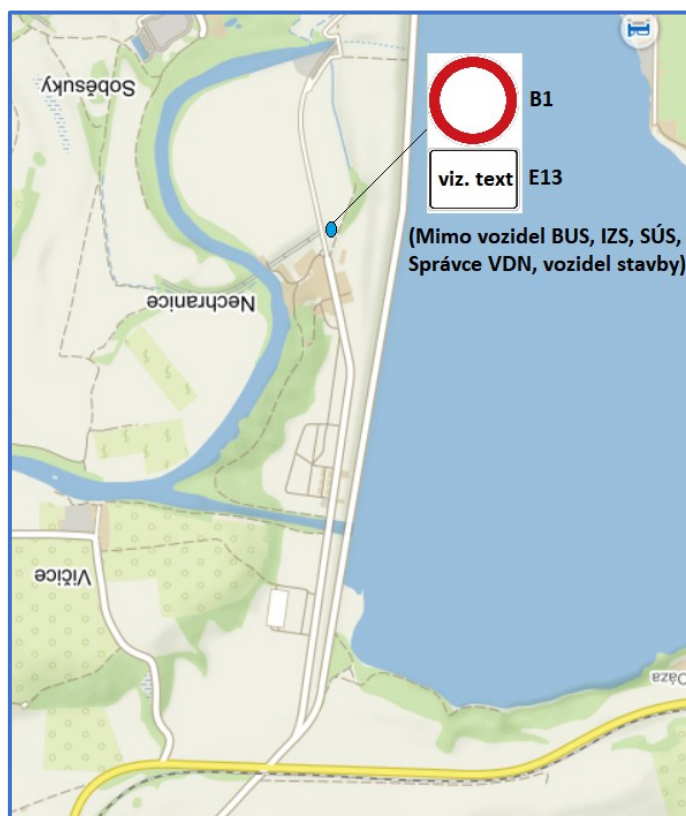
**Detail umístění dopravního omezení B1 (zákaz vjezdu Mimo BUS, IZS, SÚS, Správce VDN, vozidel stavby)**

Poznámka: Stávající zákazové značky na náhradní trase pro BUS budou dočasně zneplatněny

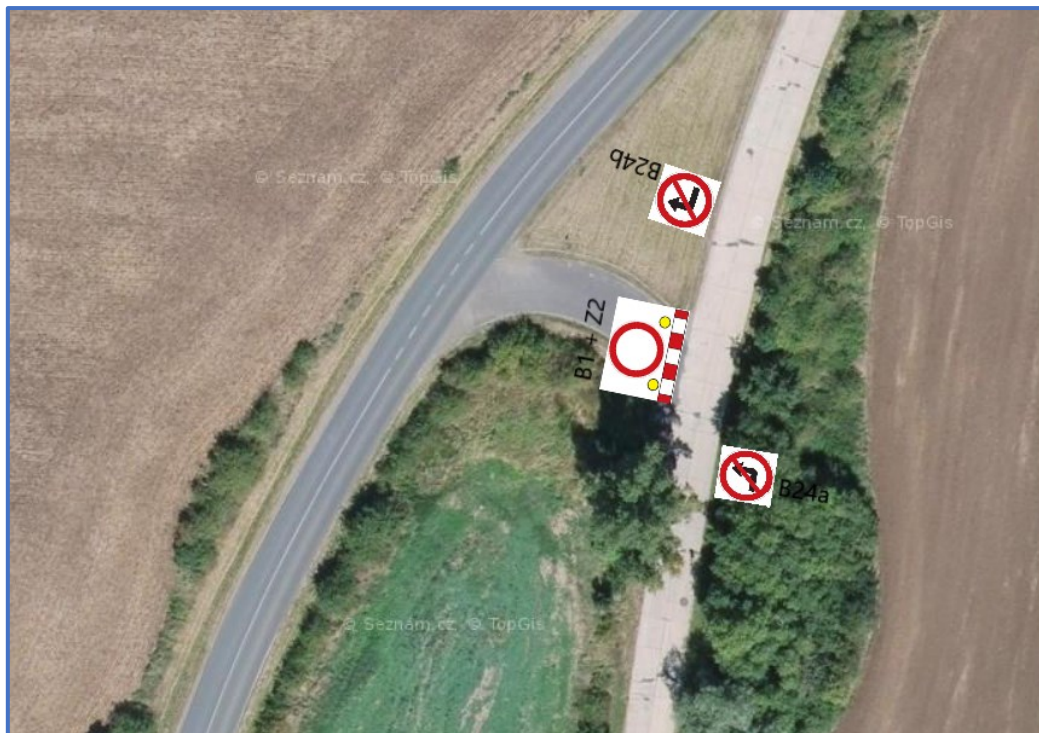
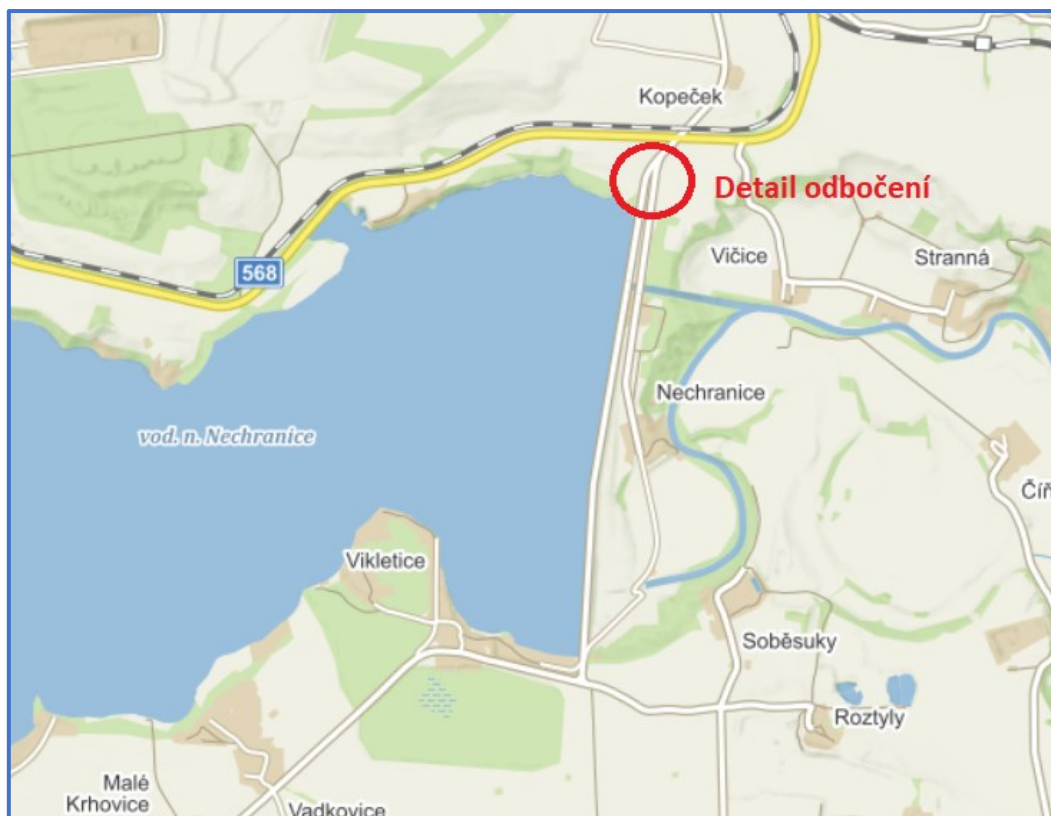
# DIO – odbočení vlevo na VD Nechanice při výjezdu z komunikace III/2252 pod Hrází
